**Parques Eólicos - O caso de estudo do PE de
Cabeço de Rainha II**

Universidade de Aveiro Departamento de Geociências
Ano 2010

Dissertação apresentada à Universidade de Aveiro para cumprimento dos requisitos necessários à obtenção do grau de Mestre em Engenharia Geológica (2ºCiclo), realizada sob a orientação científica do Professor Doutor Eduardo Anselmo Ferreira da Silva, Professor Catedrático do Departamento de Geociências da Universidade de Aveiro.

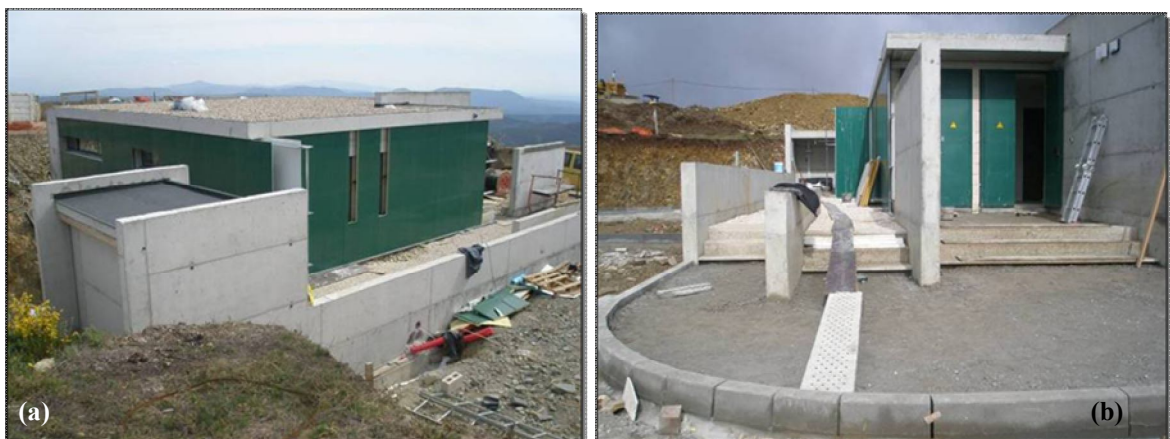
Figura 3.49 - (a) Trabalho de revestimento exterior com painéis Alaço; (b) Acabamentos exteriores: Escadas, lancis e passeios.

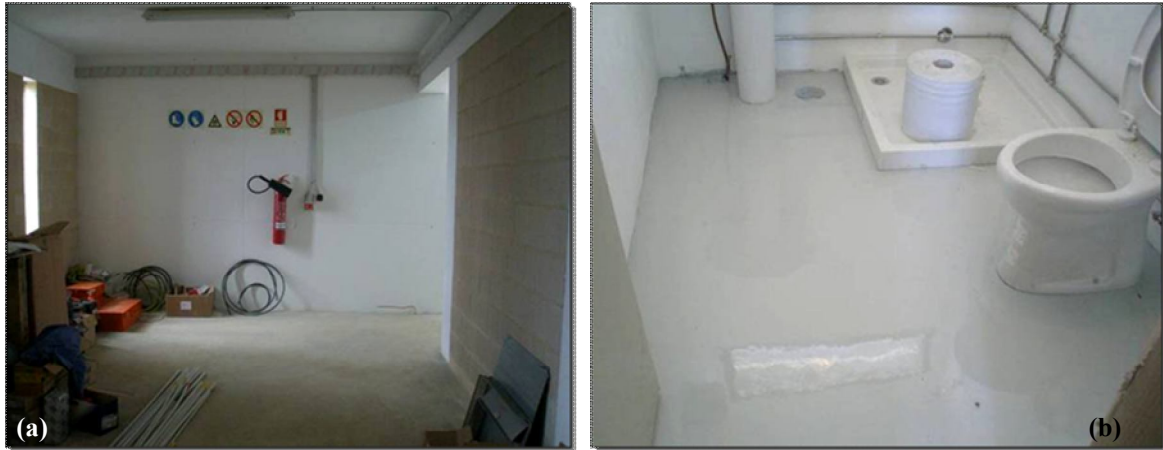
Figura 3.50 (a) Pinturas concluídas, entrada de equipamento Sinalização de segurança e meios de extinção portáteis; (b) Piso anti-estático concluído, aplicação de louças.

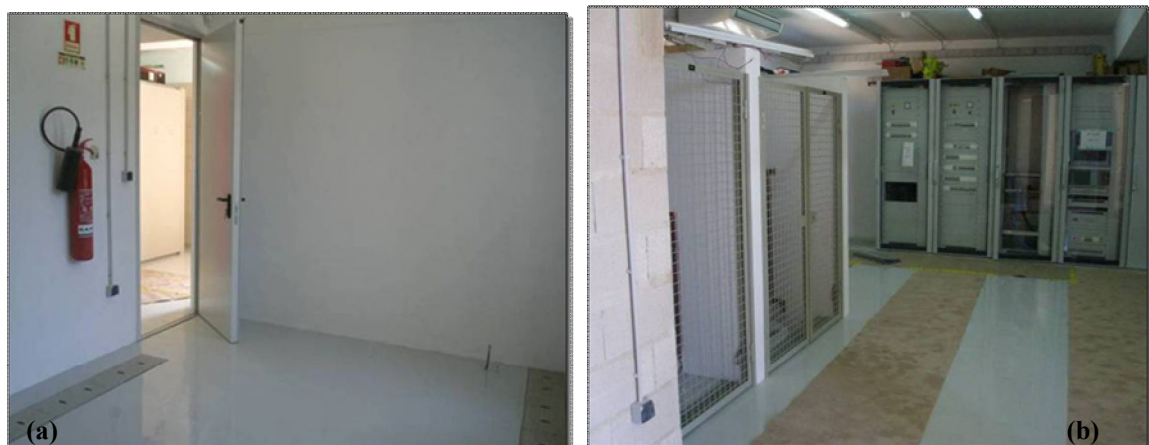
Figura 3.51 - (a) Aspecto da sala de comando; (b) Instalações eléctricas e serralharias concluídas, piso anti-estático concluído.

Assim que a parte eléctrica termina o seu trabalho de electrificação do E. Comando aparelhagens e celas e passagem de cabos, a construção civil volta ao interior do E.Comando para finalizar os trabalhos, neste caso a aplicação das louças sanitárias, pinturas finais e aplicação do piso anti-estático em todas as divisões do E. Comando, conforme se pode observar nas Figuras 3.50, e 3.51.

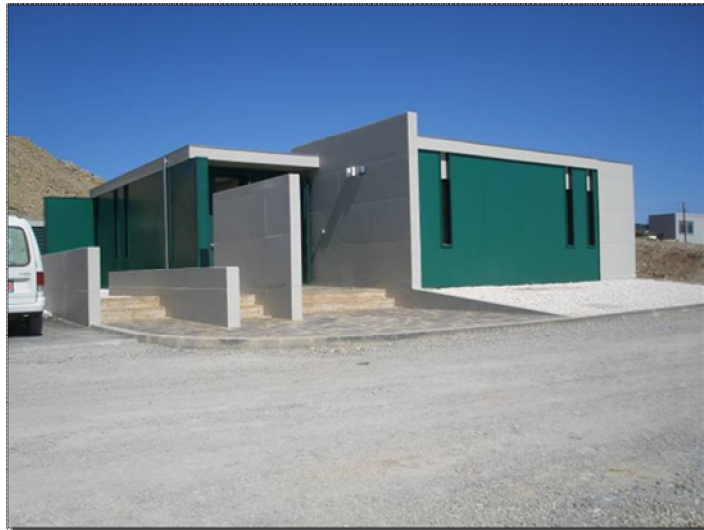
Figura 3.52 - Edifício de Comando concluído.

Na Figura 3.52 é possível apreciar o trabalho de construção civil concluído no E Comando, onde é possível ver as escadas e passeios exteriores.

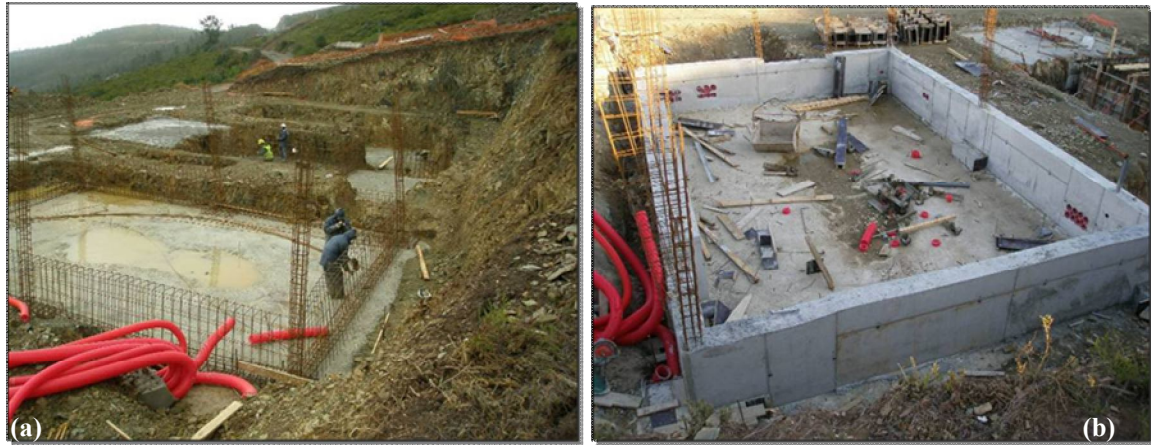
Figura 3.53 - (a) Armaduras das vigas de fundação e sapatas, betão de limpeza na subestação. (b) Concluídas as fundações.

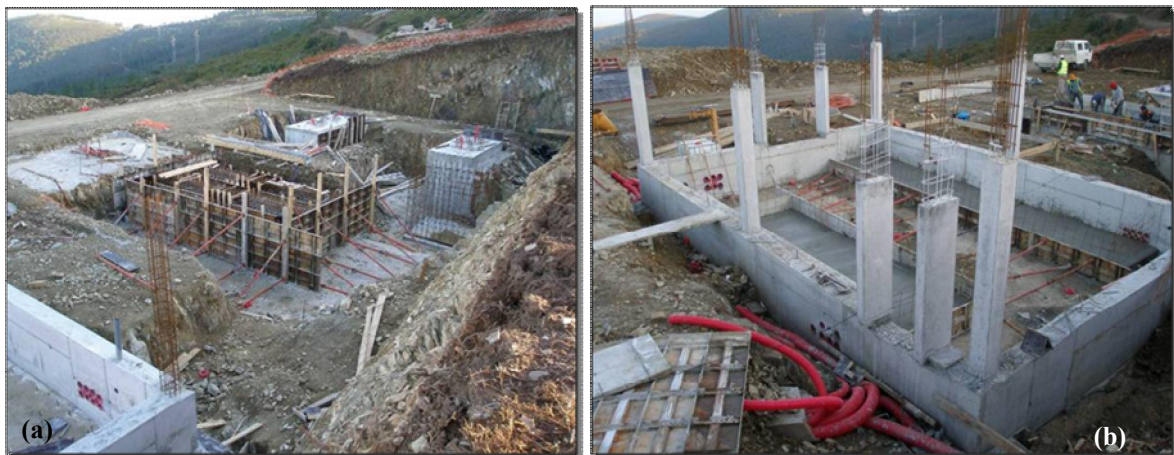
Figura 3.54 - (a) Betonagens dos maciços dos pórticos da subestação; (b) Pilares do Posto de Corte, concluídos.

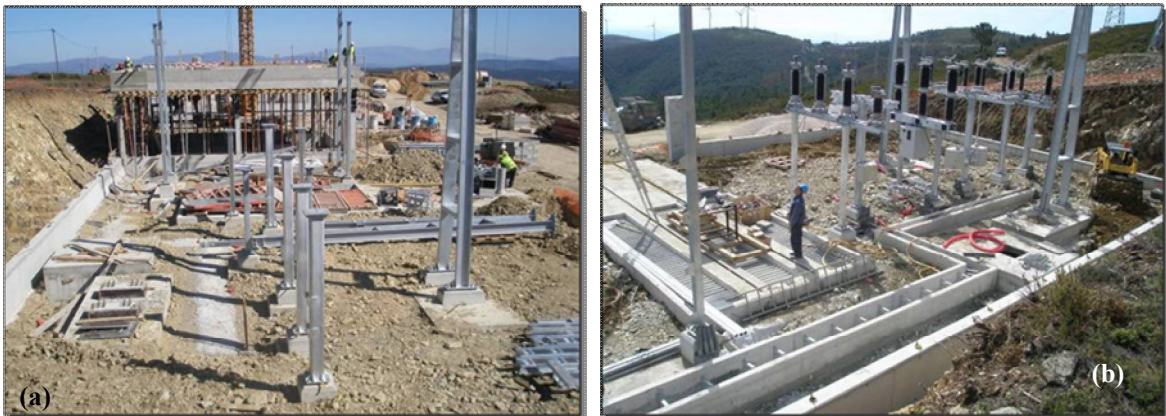
Figura 3.55 - (a) Laje de cobertura do Posto de Corte, maciços da subestação, betonados, iniciada a colocação das estruturas metálicas; (b) Maciços e estruturas metálicas em conclusão.

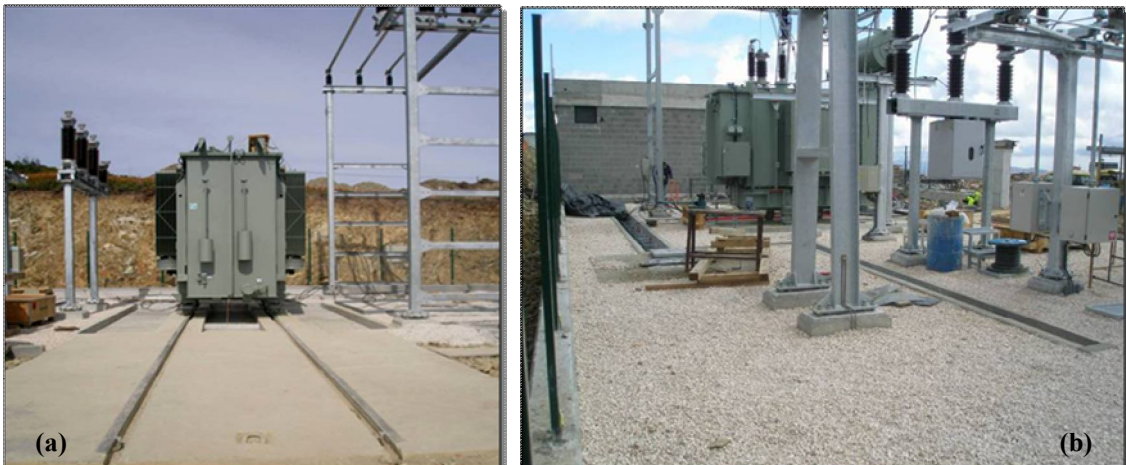
Figura 3.56 - (a) Transformador colocado no respectivo maciço; (b) Aterros entre maciços concluídos, colocação de brita, tampas das caleiras, aplicação de portão e vedação.

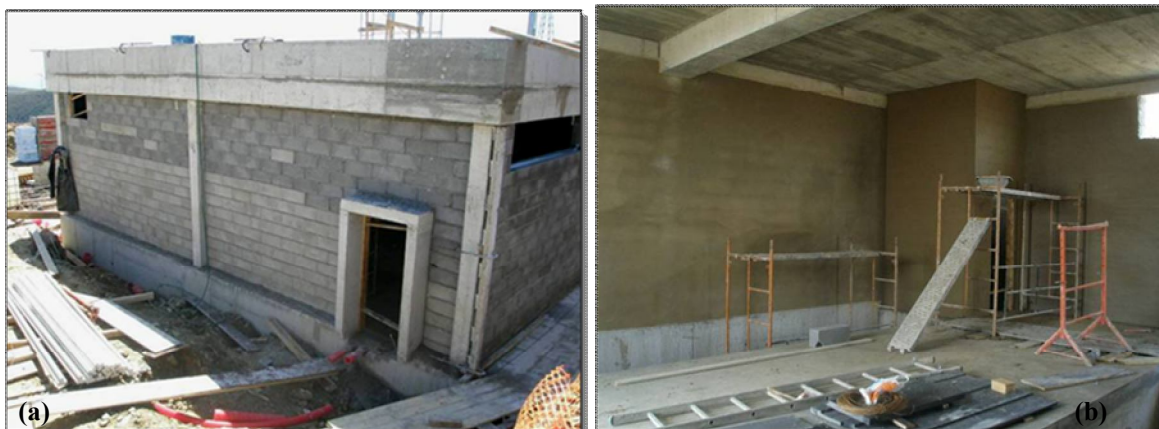
Figura 3.57 - (a) Assentamento de alvenarias; (b) Rebocos interiores.

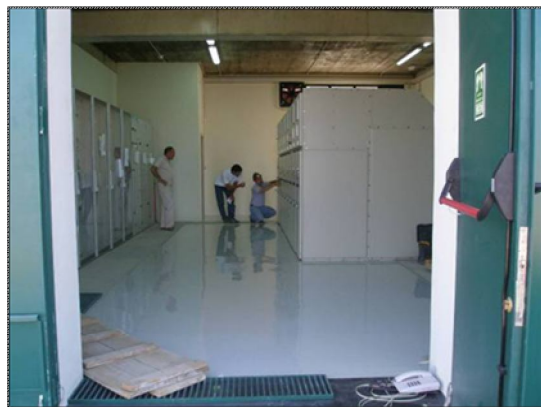
Figura 3.60 - Trabalhos de instalações eléctricas em conclusão, piso anti-estático aplicado.

- ♣ Uma designada de Comando e Controlo que disporá de uma frente de placas de pavimento sobre elevado com as características adequadas, sob as quais circularão os cabos de ligação aos armários. Os armários são instalados sobre uma estrutura metálica resistente, figura 3.60;
- ♣ Outra onde é instalado o quadro média tensão que disporá de um pavimento de alta resistência mecânica de modo a suportar as condições de serviço.

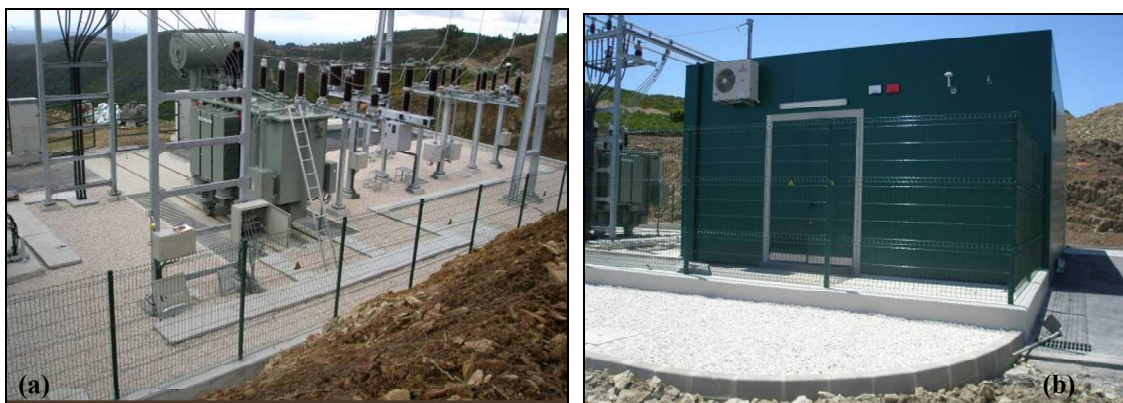
Figura 3.61 - (a) Subestação concluída; (b) Posto de Corte da Subestação de Oleiros concluída.
